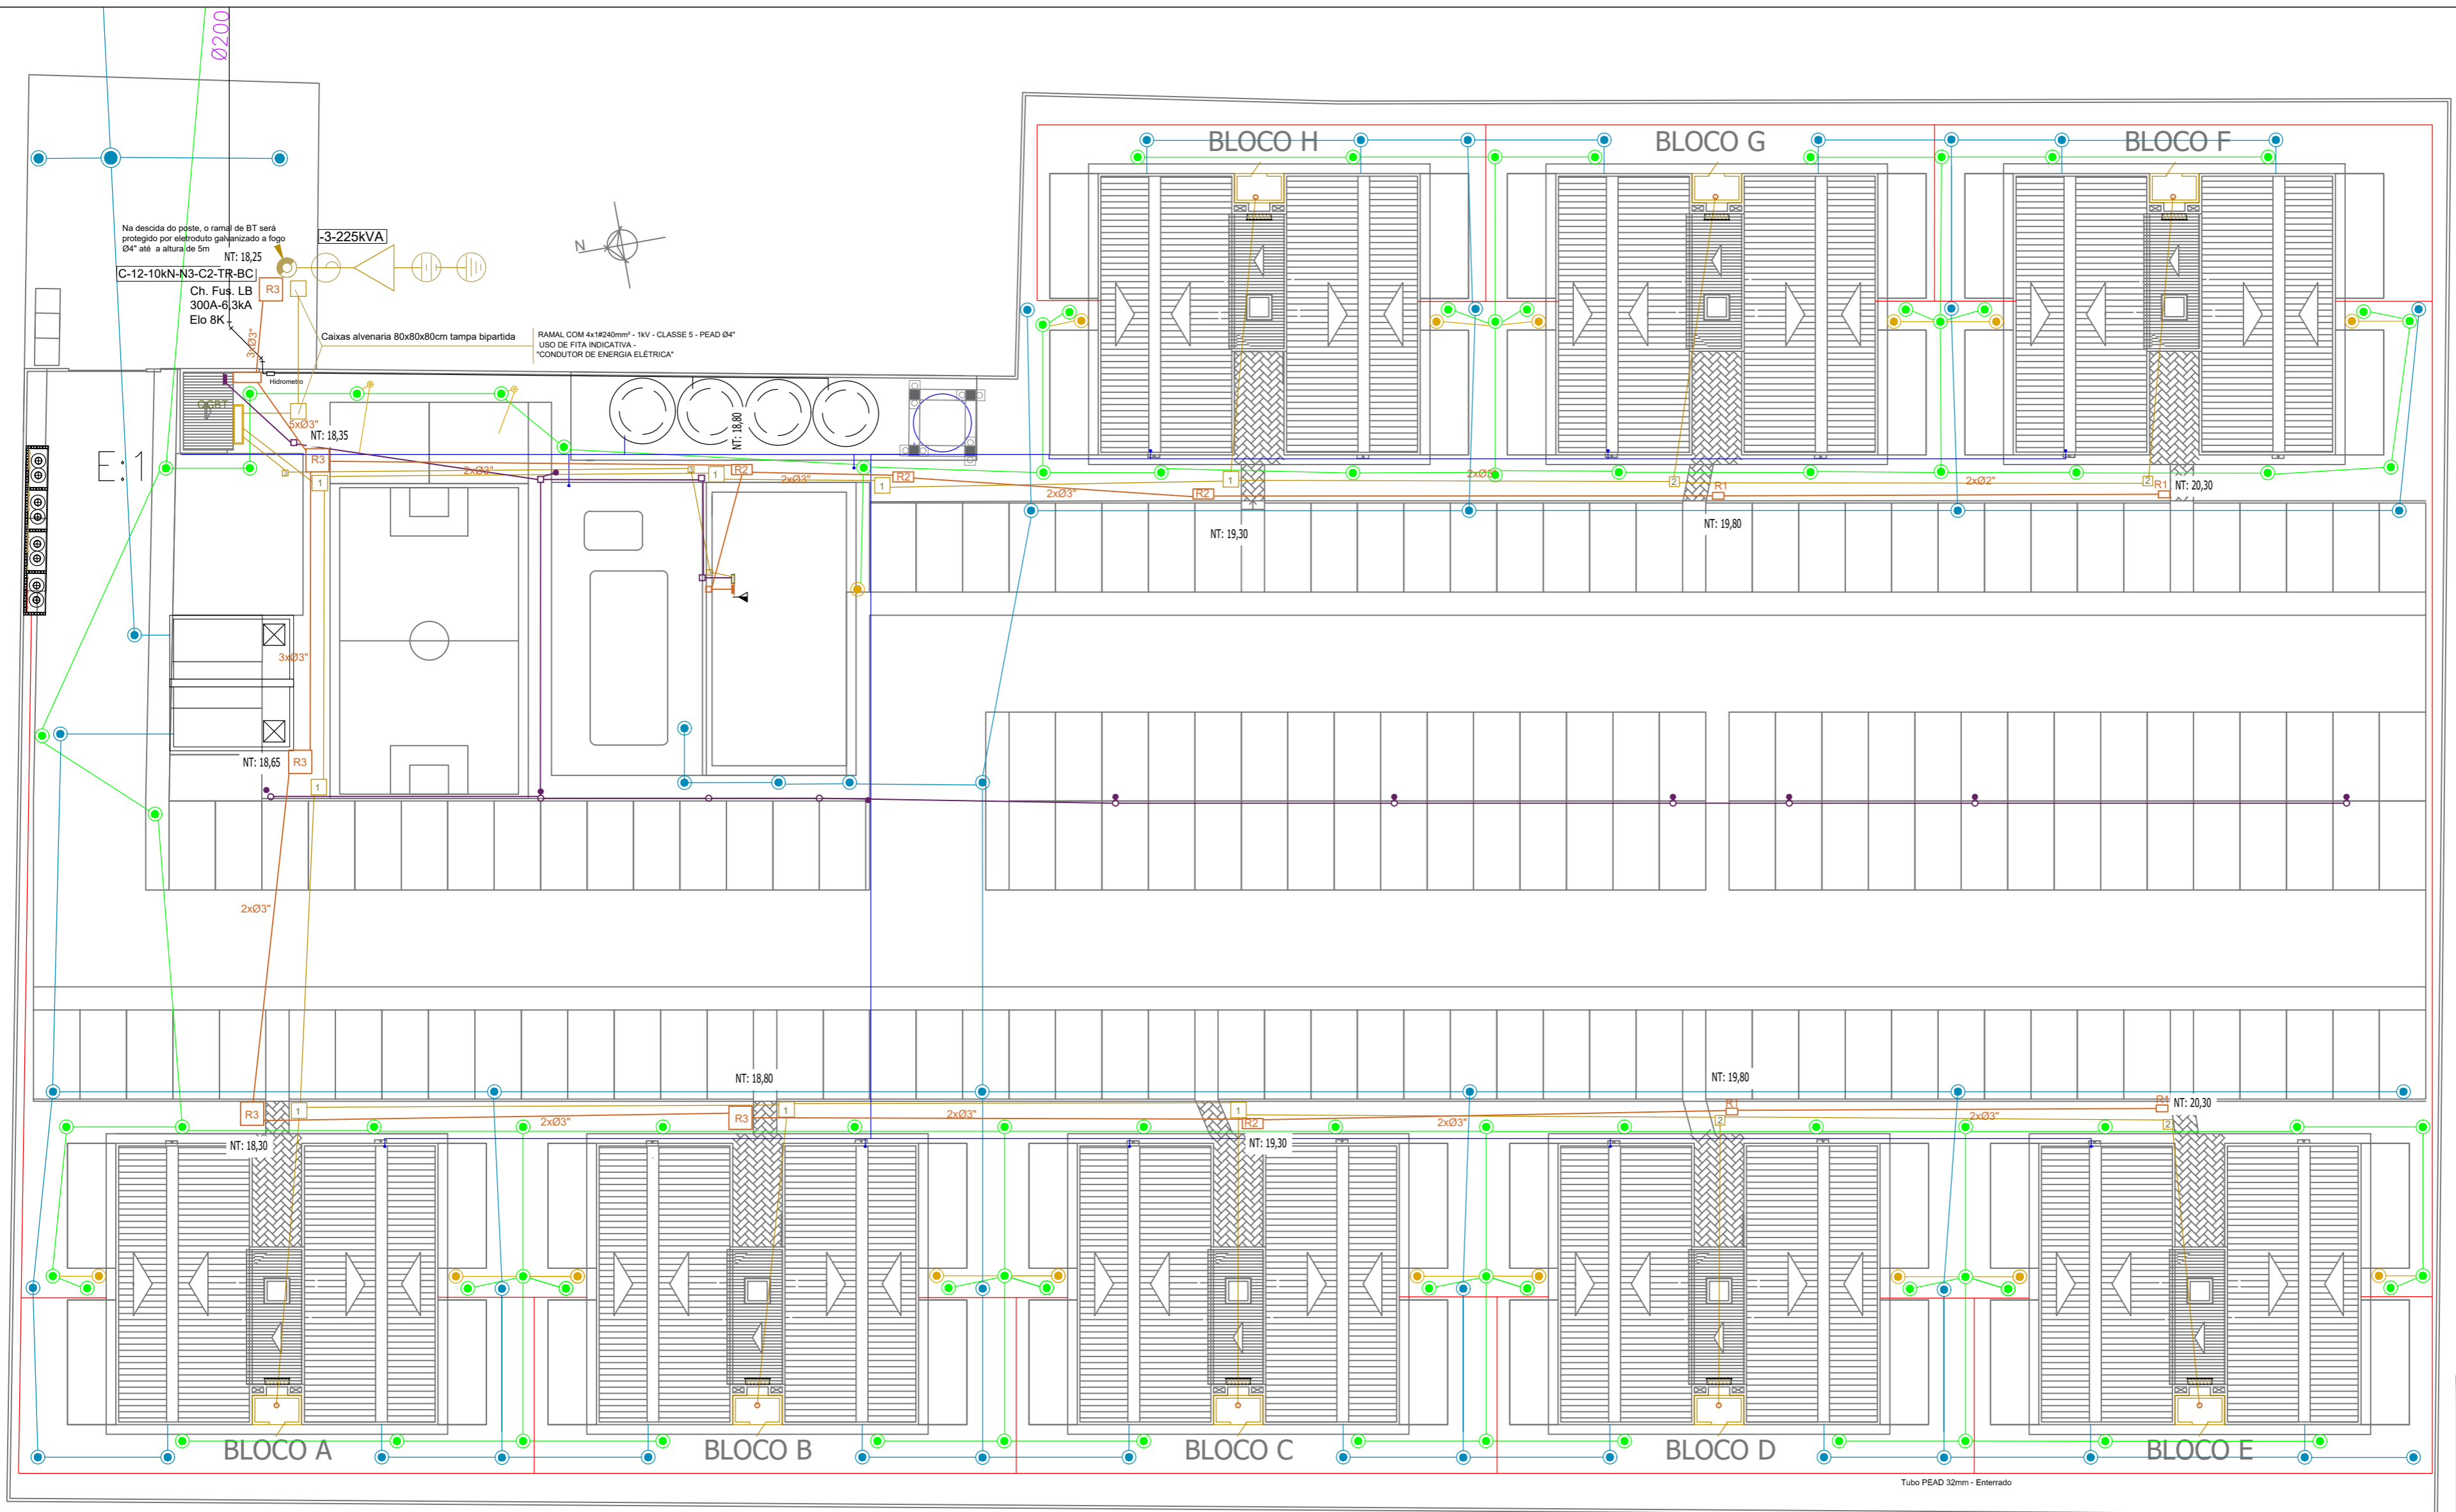
REDE DE ESGOTO CLOACAL A SER IMPLANTADA Ø200-INCL.2,0% "C-2"

CI Ø100
NF: 16,00
NT: 17,90

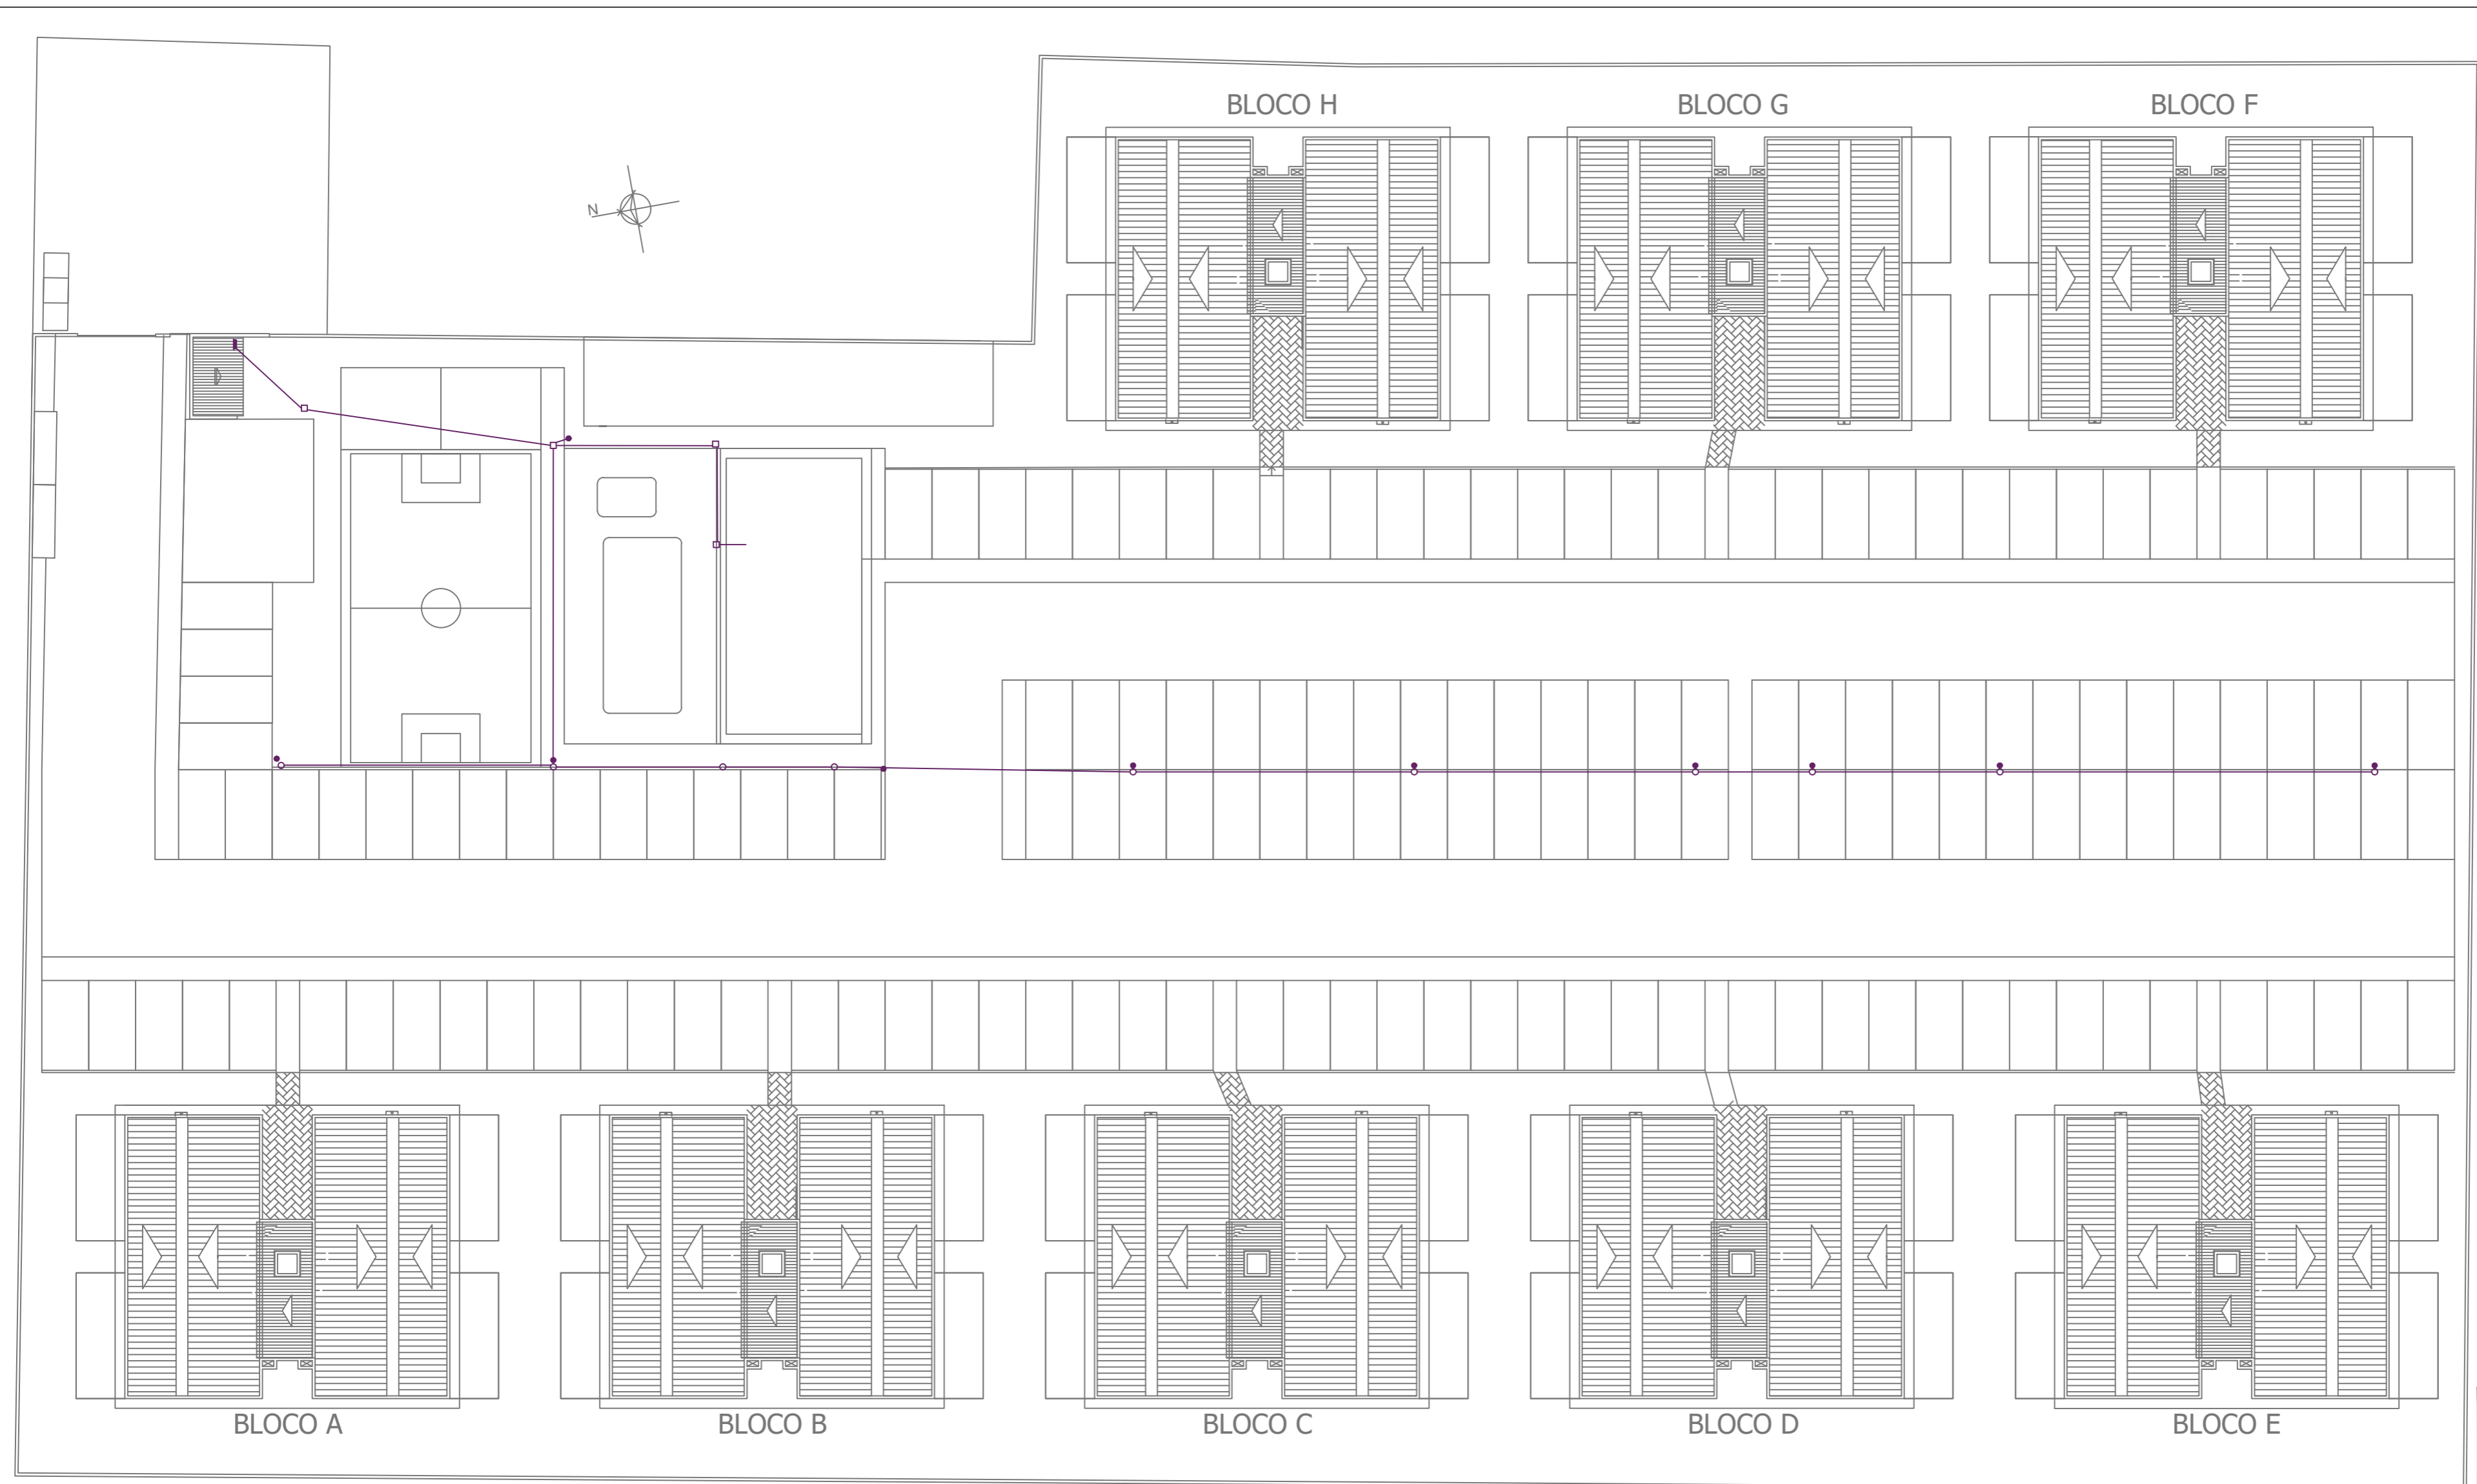
Detalhe Luminária Estacionamento LED

- POSTE AÇO GALVANIZADO Ø50mm x 4m
DUAS LUMINÁRIAS 24W - SUPERLED
- CAIXA PVC PARA LIGAÇÕES NO PISO Ø25cm COM TAMPA
- LINHA ELÉTRICA SUBTERRÂNEA
PEAD Ø1" - 3#2,5mm²/1kV QUANDO NÃO COTADO
- CENTRO DE DISTRIBUIÇÃO DE EMBUTIR

POSTE ATERRADO PELO CONDUCTOR DE PROTEÇÃO QUE VEM DA BEL DO CD SALÃO
